# 新潟県中越大震災の被害の特徴と復興への課題

(社)新潟県地質調査業協会技術委員会\*

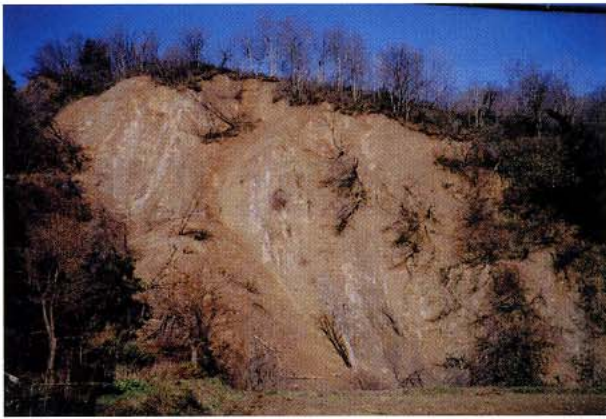
自然地盤においては、①尾根や段丘崖など地形の急遷部分から発生する表層崩壊(写真1、図1)、②ケスタ地形や同斜山稜の成因にかかわって過去にも発生してきたと見られる層すべり(写真2、図1)、③既存の地すべりそのものの再移動や移動体内部で発生した二次すべり、④崩壊土砂が沢を泥流状に流れ下った土石流タイプ、などが見られた。このうち表層崩壊はいたるところで見られた。

写真1 表層崩壊の例（尾根部分から剝がれ落ちている，魚沼市（旧堀之内町）明神地内）

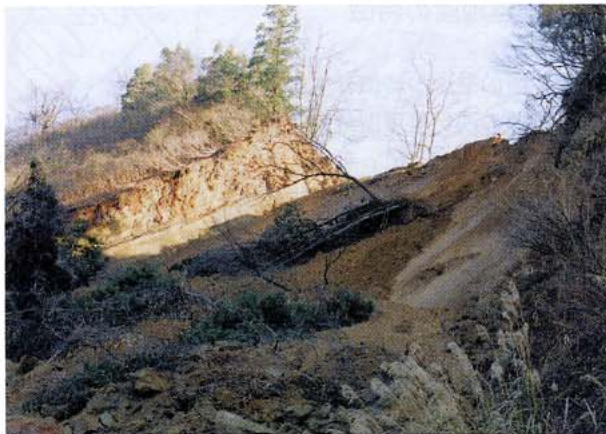
写真2 層すべりの例（約37度傾斜した砂岩泥岩互層の層理面に沿って尾根ごとそっくり抜けている。正面の崖が側方崖，空に見える窪んだ部分が尾根のあった部分。十日町市（旧川西町）小脇地内。）

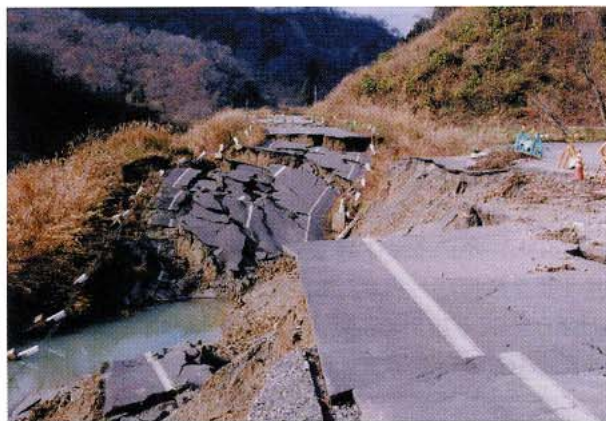
写真3 盛土崩壊の例（沢の横断部分がそっくり崩れている，長岡市（旧小国町）法末（ほうすえ）地内。）

図1) ⑥ 平地盛土地盤の変形や埋め戻し土の締め固め効果による沈下，⑦ 液状化にともなう変状，などが見られた。これらのうちもっとも顕著であったのは盛土そのもの，あるいはそれに起因した被害であり，盛土区間はことごとく，大なり小なり変形をこうむっているといっても良いくらいの状況であった。

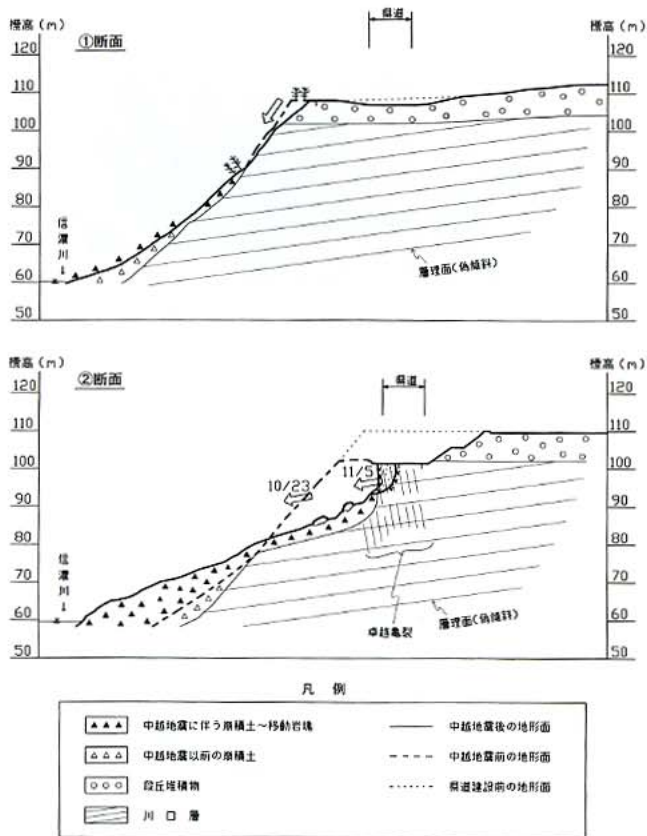
図2 表層崩壊・岩盤崩壊箇所の地質断面図

信濃川の水衝部に相当する傾斜45°前後の段丘崖斜面の延長は約200mで、この斜面は信濃川による脚部侵食および斜面表層の風化の進行に伴い、中越地震発生以前も断続的に段丘礫の崩落や川口層の表層崩壊を繰り返していた(図2, ①断面)。中越地震で岩盤崩壊を生じたのは下流側の70~80m間の斜面であり、この区間は県道建設時の切土により段丘堆積物が掘削除去されている。岩盤崩壊の概要は下記のとおりである(図2, ②断面)。

当該地の場合、一連の段丘崖斜面で岩盤崩壊を生じた箇所と表層崩壊に留まった箇所の大きな差異は段丘堆積物の有無である。台地地表部に水平に分布する粘性土層と砂礫層(層厚5~6m前後)の存在が、そのメカニズムは不明であるが、中越地震の地震動に対して段丘崖斜面周辺の基盤層(川口層)の不安定化を抑制する効果があったものと考えられる。(田村伸夫)

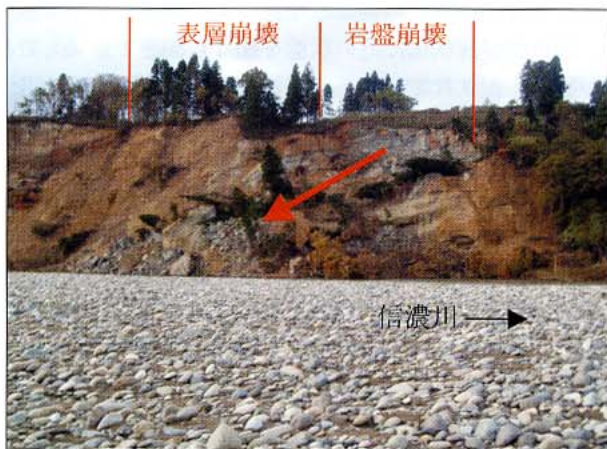
写真4 全景 (信濃川右岸より撮影)

- ・斜面中段(標高80m以上)の川口層が崩壊したもので、滑落崖が県道路面に達している。
- ・崩壊規模は、幅60m、長さ30m、最大深さ15~20m程度で、崩壊土量は2万m<sup>3</sup>以上と推定される。
- ・崩壊による移動ブロックの規模は、幅60~85m、長さ90mで、層厚は標高80m以下で厚く、ブロック内には最大φ10mの岩塊も見られる。
- ・崩壊したブロックの移動方向は上流側に向いており、川口層の地質構造と調和的である(写真4, 岩盤すべり・層すべり)。
- ・滑落崖付近には、滑落崖に概略平行し山側に急傾斜(80°前後)する亀裂が発達している(写真5)。
- ・段丘堆積物に覆われていないため、雨水・融雪水が浸透しやすい状況にあり、段丘堆積物分布域の川口層に比べ風化や地山の緩みが進行していたものと推定される。

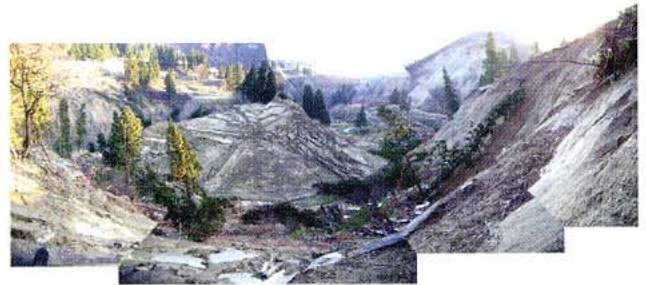
写真6 B-B'断面滑落崖上方から河道閉塞箇所を望む。地すべり頭部が大きく沈下している。

地震前の地形と河道閉塞後の地形を比較すると、地すべりの運動形態は、上流側ブロック(B-B'断面)で頭部が著しく沈下しており円弧すべり状に回転運動を伴っている。また、下流側ブロック(A-A'断面)では末端部付近が大きく盛り上がり、やはり回転運動を伴っている。このような地形から判断すると、地すべりは河床部に抜け上がったものと想定され、S2・S3砂岩層がすべり発生の大いなる素因になったことが考えられる。

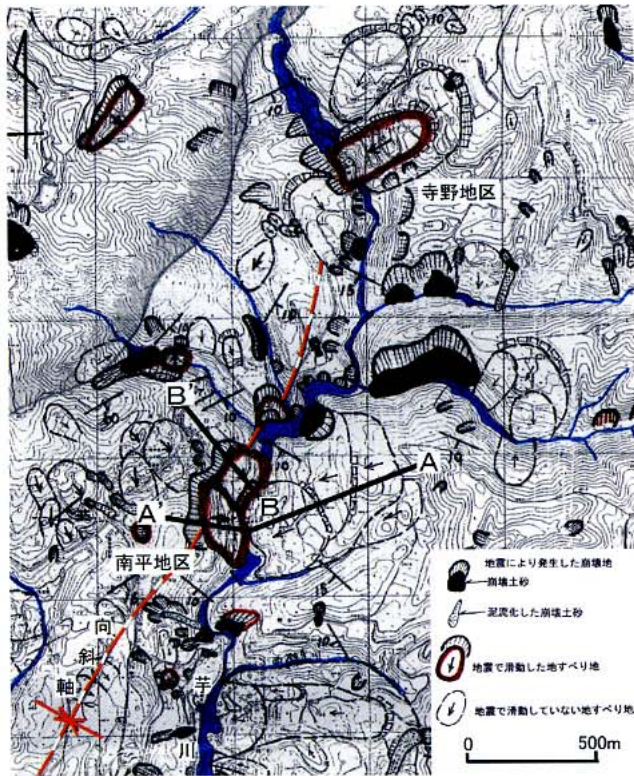
図3 芋川上流域の崩壊・地すべり発生状況

図3は、地震発生5日後に撮影された空中写真を判読した芋川上流域の崩壊・地すべり発生状況である。筆者はかつてこの付近の地質調査を実施した経緯があり、地震発生以前に得た地形・地質データをもとに、河道閉塞に至った地すべりのうち、南平地区(図1)の特徴を考察する。

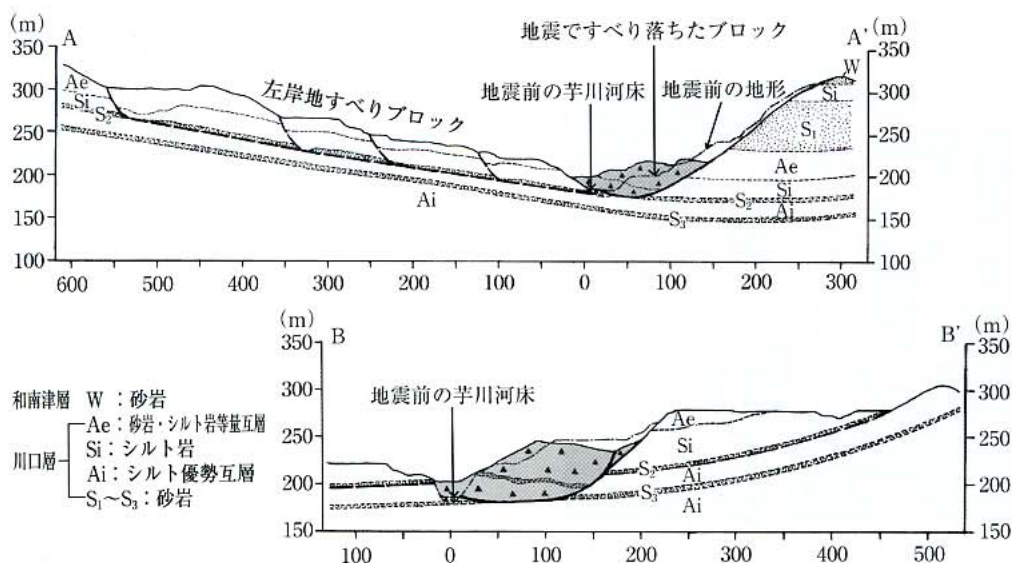
図4 南平地区の模式断面図

河道閉塞に至った大規模な地すべりのうち、寺野と東竹沢の2地区は左岸側に分布する流れ盤地すべりの再滑動であると考えられる。右岸側に発生した南平地区の地すべりは、本地震により発生した地すべりと考えられ、他の2地区とは異なった地質構造・変位地形を示している(図4)。

図4に示したように、地すべり発生前の河床部両岸には、砂岩・泥岩が露出しており、連続性の良いS2・S3砂岩層が確認されていた。このうちS2砂岩層(細粒～中粒)は、かつての地質調査で左岸地すべりブロック形成の素因とな

った地層であることがわかっており、この砂岩層は被圧した地下水流動層である上、砂岩層下面にすべり面が形成されていることが確認されている。本地震により発生した右岸側の地すべりは、幅約400m、斜面長約200mの範囲であり、芋川対岸まで滑動し河床を約20mの厚さで埋塞した。

阪神大震災をはじめ過去の地震により滑動した地すべりは、砂質層が液状化に近い状態を起こし高速で移動した事例が数例報告されている。芋川沿いの河道閉塞に至った2地区の左岸側地すべりは、この機構に近いものと推定されるが、本地震で発生した南平地区の右岸側地すべりは、砂岩層の存在のほか、地すべり頭部を規制し砂岩層に達するような弱線の存在が想定される。この弱線の存在については今後の調査を待って検討したい。

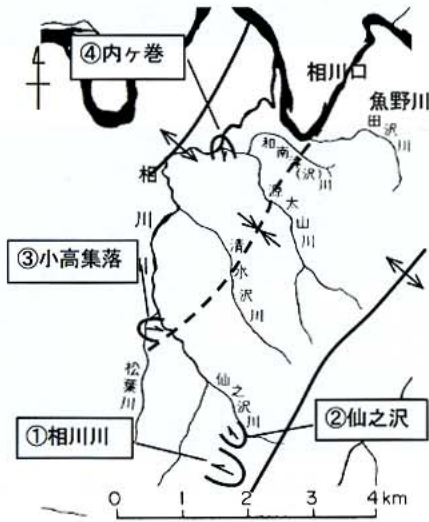
図5 相川川流域の地すべり分布

相川川流域における地盤災害は盛土の崩壊、がけ崩れ、地すべりがみられている。この中で主な地すべり災害は4地点であり、上流部より仮に①相川川地すべり、②仙之沢川地すべり、③小高集落地すべり、④内ヶ巻地すべりと称し、図5に示した。

相川川流域の地すべりの分布をみると小高集落より下流部は左岸側、上流部は右岸側に多くなっている。これは小高集落付近を向斜軸が通っており、地層の傾斜が上流側で北西から西向傾斜、下流側が南東から東向き傾斜となっているため、その構造が反映されたものである。

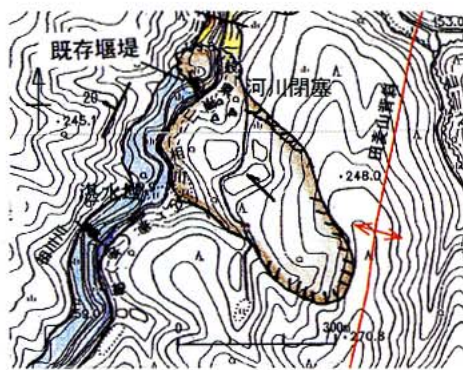
北西側斜面に発生したもので、幅250 m、長さ450 mと大規模で移動方向は西北西であった。地すべり頭部には滑

図6 相川川地すべり、流盤方向へ移動

落崖が発生し、中段部以上では明瞭な引張り域となって、大きな開口亀裂や著しい段差が発生した。

末端部は押出される形で斜面の樹木は谷に向かって倒壊し、土砂は相川川へ押出し完全に閉塞した。その結果相川川には天然ダムが形成され、水位の著しい上昇に伴いダム湖が形成されたため土石流の警戒態勢が敷かれた。

まず、①相川川地すべりをみると、地層の傾斜が約20度、西北西方向で地すべりの移動方向と一致している。地すべりの直接原因は、地震の慣性力でバランスが崩れ砂岩・泥岩層の境界が剝離し、層理面に沿って移動したものである。

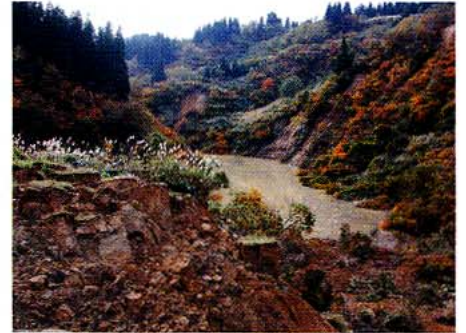
写真7 天然ダムによる湛水

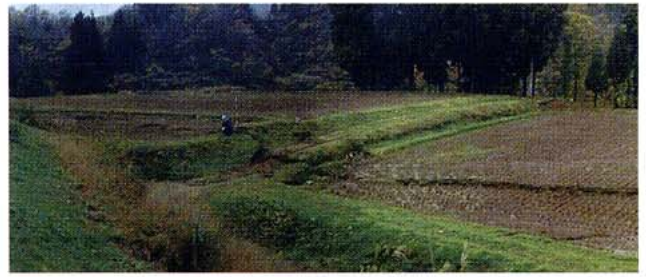
写真8 北西-南東方向に連続する段差・亀裂

中越地震により、とくに上部の「杜々の森湧水公園」付近と下部の集落内では、北西-南東方向に連続する段差・亀裂や開口亀裂が何重にも配列し、一部は陥没した(写真8, 9)。このため、道路が波をうち、住宅の土台が沈下し、水道管が切れて断水するなど、構造物にも大きな被害を与えた。

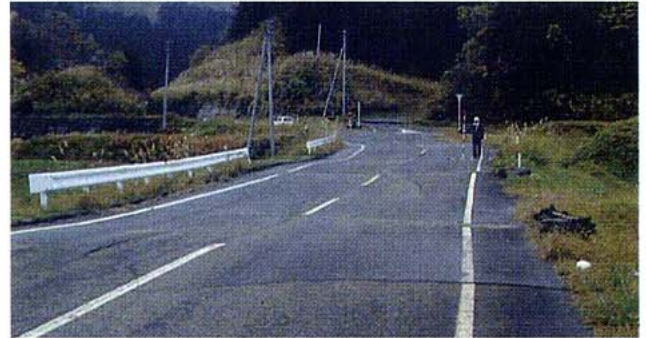
写真9 所々陥没して波をうったような道路

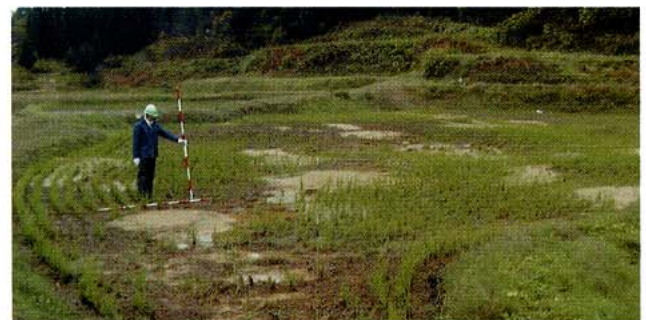
写真10 噴砂がいたるところで認められる

地面の亀裂は緩斜面のほぼ全域で見られ、従来から想定された大規模地すべりの境界と一致したところもあった。このため、大規模地すべりが活動したのではないかと危惧された。しかし、被害はほとんどが引張性の現象によるもので、隆起や押し出し等の圧縮性の現象は認められなかった。また、いたるところで噴砂跡が見られ(写真10)、池を囲むような方向に伸びる亀裂も多く見られた。これらのことは、変状が地すべり活動によるものではなく、液状化・流動化によるものであると考えられる。

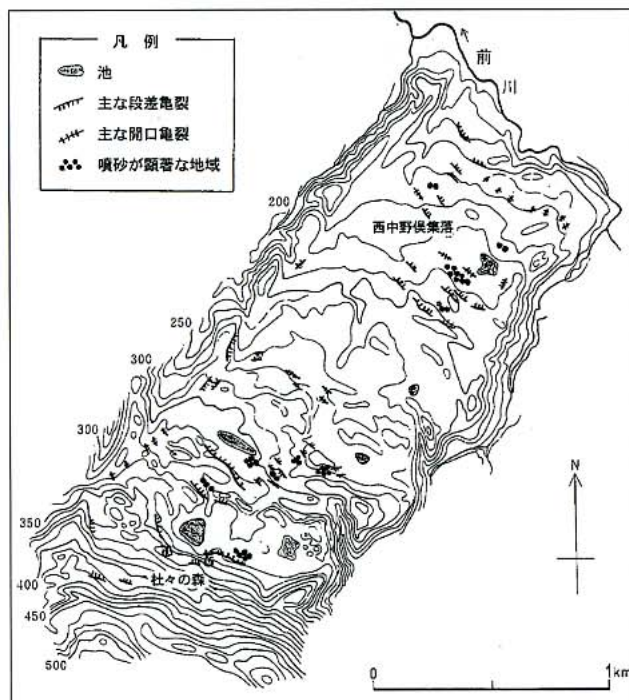
図8 西中野俣地すべり平面図(文献<sup>9)</sup>に加筆・修正)

西中野俣地すべりは、本震の震央から約15 km北東側にあたる、栃尾市西中野俣地内に位置する(図1, 7)。規模は幅約1 km, 長さ約2 kmで、傾斜角5°以下の緩斜面が北東方向に標高を減じながら広がっている。斜面の傾斜方向に直交する方向に複数列の小丘が並んでおり、その間の低地に池が存在するなど、大規模な地すべり地形を示している(図8)。

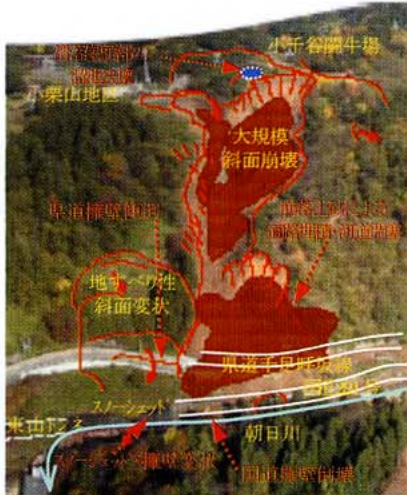
写真11 東山地区 大規模斜面崩壊状況

斜面崩壊は、本震および連続して発生した余震により、比高差約100 m、幅約40 m×長さ約80 m、平均崩壊深約6 mの規模で発生し、さらに崩壊地頭部に位置する溜池の決壊により崩落土砂が泥流化し、県道および国道の擁壁の傾倒・損壊・倒壊および路面閉塞を生じた。また、崩落土砂の一部は朝日川へ流入し、一時的な河道閉塞を生じ、路面上に流出した土砂は東山トンネル内を流下し、小千谷側坑口周辺迄土砂が堆積した。

応急対策としては、路面に流出した土砂撤去、土砂流出防止として県道脇への大型土のう敷設、国道の変状拡大防止として川側路肩部への土留め杭等の応急対策がなされ、比較的早期に緊急および復旧対策車輛の通行が確保された。しかし、大規模崩壊地の現況としては、頭部滑落崖の背面への拡大、崩壊地内部に堆積した不安定土砂の移動等、依然として斜面は不安定な状態にあり、その活動性の評価・監視および県道・国道の安全確保を目的とした動態観測の実施、監視システムの設置・運用および斜面安定化対策の検討が必要な状況にある。現在、一時帰宅や復旧対策工事車両の安全確保を目的として、NTT 携帯電話通信を利用した遠隔監視システムを用いて、崩壊地頭部滑落崖の動態観測・監視を新潟県により実施されている。図10に斜面監視システムの概要を示す。

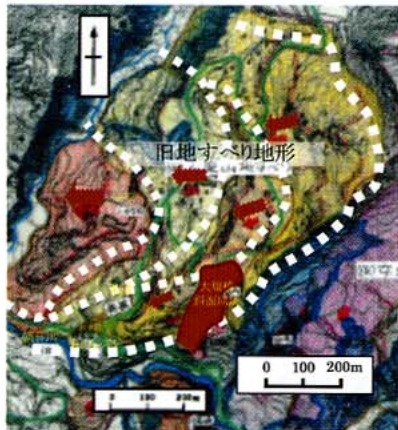
図9 東山地区周辺、地形判読・地質踏査結果図

図9に被災箇所周辺の地形判読および現地踏査結果を示す。調査結果から、大規模斜面崩壊は以下の様な機構により発生したものと考えられる。

- ・崩壊斜面は、古い地すべり地形の南西縁～頭部に位置

しており、基盤をなす泥岩優勢砂岩泥岩互層の表層を覆う厚さ6 m 程度の風化岩盤および地表部の崩積土は、外的営力によって崩壊しやすい不安定な状態であった。

- ・地震動により古い地すべり地形の頭部および縁辺部に開口クラック等の変状が発生し、当該斜面に分布する風化岩や崩積土が崩壊するとともに、地すべり地形の頭部に作られた溜池が決壊し、崩壊の拡大・崩壊土砂の土石流化が生じ県道、国道、河川を閉塞した。

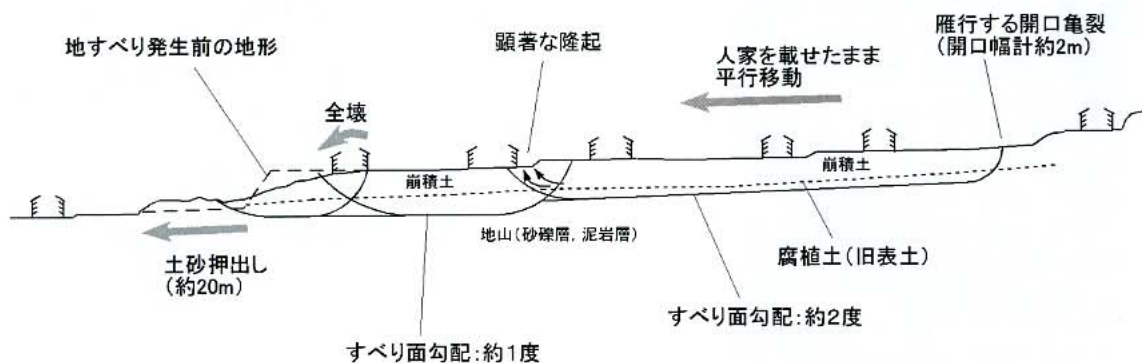
図 11 地すべり概略断面図

当地すべりは、長さ 150 m、幅 50 m、厚さ 6~8 m の規模で、特徴は以下に示す 4 点である (図 11)。

- ① すべり面は地表とほぼ平行で、その勾配は 1~2 度と非常に緩い。
- ② 地すべりによる変動量は、頭部の開口亀裂、側部のせん断亀裂より約 2 m となる。
- ③ 末端部では住宅地の先端にあった土留が約 20 m 押し出されている。
- ④ 地すべりブロックは、中段での顕著な隆起部と亀裂の分布状況より 3 つの小ブロックに区分される。

応急対策工は、地すべり末端部における崩壊が顕著で拡大が懸念されたため、大型土のうによる仮設押え盛土工と

横ボーリング工を行った。また、地すべり頭部の開口亀裂については、そこからすべり面への水の浸入を抑えるため暗渠工を施工した。

ただし、高い地下水位と明瞭なすべり面が残ったままとなっているため、恒久対策工を施し地すべりの安定度を向上させる計画である。

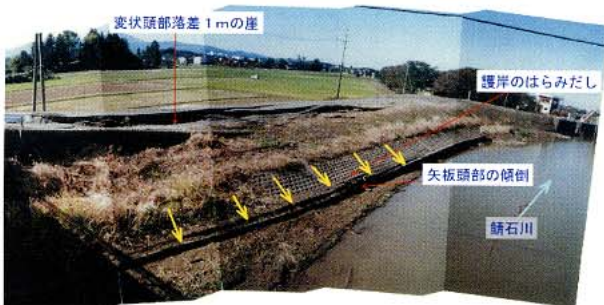
写真12 堤防変状状況の例(新潟県柏崎地域振興局提供)

堤防の変状は、堤高が下流から上流に向かって次第に高くなり、隣接する橋台へのすり付け箇所付近で発生した。変状は、堤防天端の連続する亀裂(落差1m)、護岸のり中間～末端部のはらみ出し・折れ曲がり、軽量矢板による護岸頭部の川側への傾倒が特徴的であり、堤防頂部から、矢板にぬけるすべり破壊が想定された。被災区間の延長は約70mであった。

地質調査の結果、礫質土・やや締まった粘性土を主体とする基礎地盤上に構築された、柔らかい粘性土からなる堤体が、地震動に伴う慣性力によってすべり破壊を起こしたと判断された。周辺と比較して堤高が高くなる区間で特に地震動の影響が大きく現れ、すべり破壊が発生したと考えられた。統計的な確認はしていないが、堤防断面の変化点(当該箇所のようなすり付け部や坂路等)で、このような変状が多く発生しているようであり、興味深い。

復旧は、すべり破壊により劣化した堤体材料の盛り替え、十分な長さを有する矢板護岸の設置を主体として施工された。(佐藤博文)

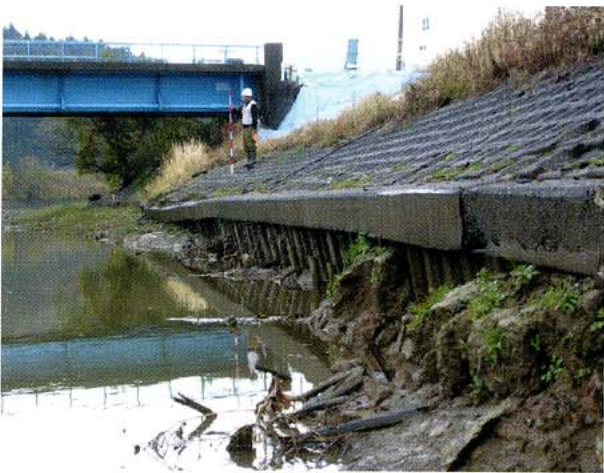
写真13 矢板(軽量矢板)護岸の傾倒状況(新潟県柏崎地域振興局提供)
