平成16年7月新潟豪雨災害の概要とその教訓

1. 7・13新潟豪雨災害の概要

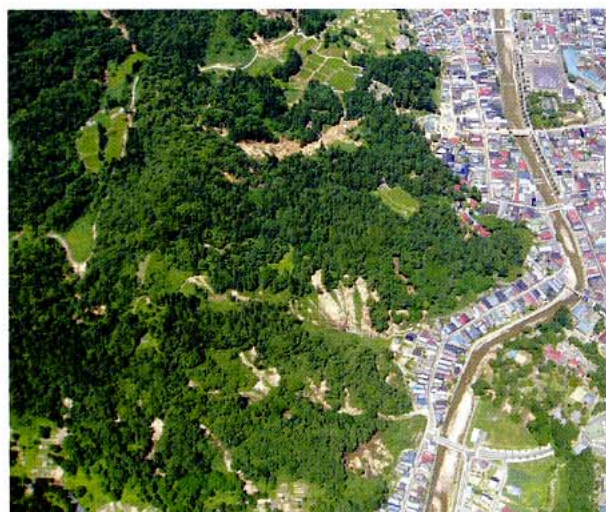
写真1 栃尾市街地周辺の丘陵部(丘陵部には多数の崩壊が発生し、溪床沿いに土砂が流下した箇所も見られる。市街地周辺を南側から撮影。)

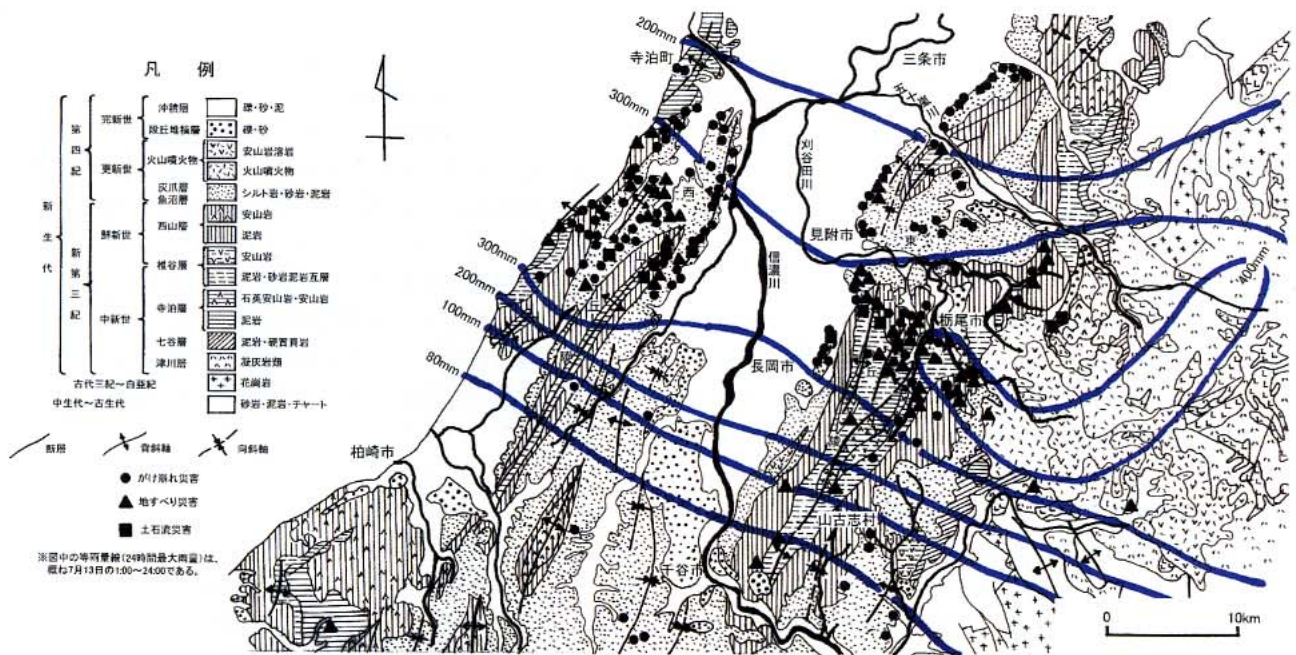
土砂災害は、村上市から糸魚川市まで新潟県のほぼ全域で発生したが、特に集中豪雨の範囲にある西山丘陵(寺泊町・出雲崎町・三島町・和島村・与板町)と東山丘陵(栃尾市・長岡市・見附市・三条市・栄町(現三条市)・下田村(現三条市))で土砂災害が多発し、土砂災害箇所を大部分を占めた(表1、図1)。これらの多発地域は、新第三系の

図1 中越地域の土砂災害発生箇所分布 (図中の災害箇所・等雨量線は、「平成16年7.13新潟豪雨土砂災害の記録」をもとに作成)

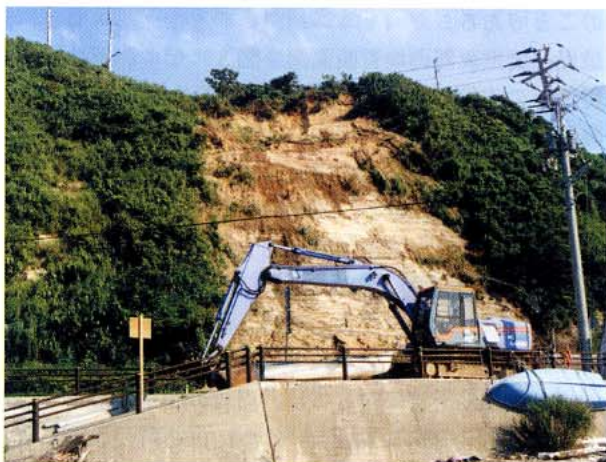
写真2 表層崩壊の例(寺泊町山田地内の海岸沿い)

急斜面上の表土・強風化帯が剥がれ落ち、比較的新鮮な泥岩(西山層)が露出している。

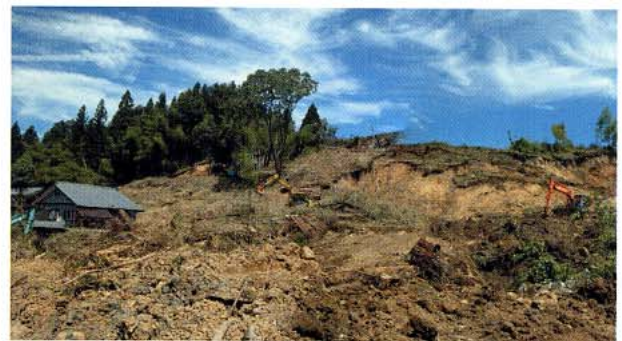
写真3 地すべりの例(栃尾市平地内)

約120m、斜面長約100mの範囲で地すべりが発生し、民家・市道が被災した。この地すべりは、泥岩中(西山層)に形成された古い地すべりの再滑動である。正面に見える滑落崖には、背後に広く分布する段丘堆積層が露出しており、豪雨時に多量の地下水が地すべり地へ流入したのと考えられる。

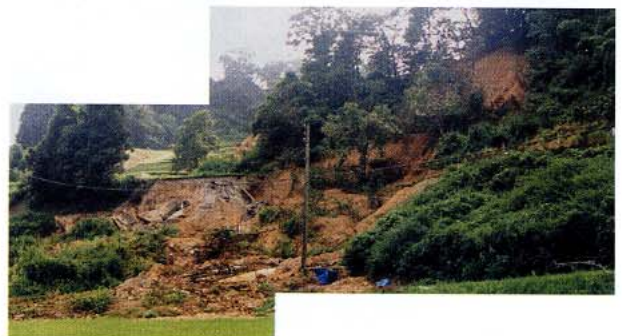
写真4 地すべりの例(栃尾市一之貝地内)

砂岩・泥岩互層(椎谷層)中に発生した崩壊型地すべりである。地層の傾斜は地すべりに対して流れ盤であり、斜面上方から道路盛土ごとすべり落ちている。

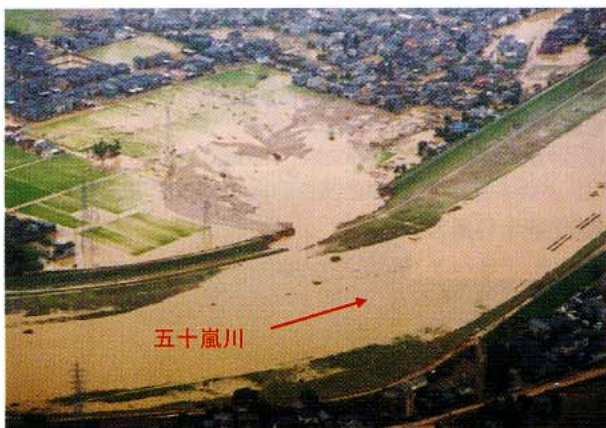
五十嵐川破堤箇所周辺の状況写真を写真5に示す。破堤箇所は河川湾曲部の内側で、堤内地には水田が広がっている。破堤幅は約120 mに達し、堤体部から堤内地にかけて大きな盆状の洗掘（落堀）が見られ、洗掘深は最大約4 mであった。また、堤内地には多量の砂礫の散乱が見られるとともに、一部でボイリングの形跡が確認されている。

写真5 五十嵐川破堤箇所周辺状況 (H 16.7.14撮影)

- ① 表法面の侵食に対しては、周辺の法面に侵食の形跡が認められないこと、また、洪水時の流速によるせん断力が、表法面を覆う植生の侵食耐力を下回ることから、侵食が破堤を引き起こした可能性は低い。
- ② 越流による裏法面や法肩、法尻の洗掘に対しては、目撃証言によれば、破堤箇所の堤防高が前後に比べて少し低く、裏法の植生が乏しかったこと、2回にわたり越水が生じていたことに加え、解析では、越流水のせん断力が法面表層のせん断抵抗力を上回る結果が得られたことなどから、破堤部の堤防は、周辺堤防と比較して越流により洗掘されやすい状況にあった。
- ③ 雨水、河川水の浸透に伴う堤体のすべり破壊に対しては、天端がアスファルト舗装により覆われていること、事前降雨が少なかったことに加え、河川水位の上昇が短時間に発生していることから、堤体にすべり破壊を発生させるような湿潤状態にならなかったものと推定される。また、基盤浸透に対しては、河川水位がある程度高くなると堤内地の一部で湧水（透明な水）が見られるとの住民の証言があることや、現地調査の結果から堤内地の一部に噴砂跡が確認されたこと、部分的に行き止まり型の地盤を形成している箇所があることなどより、浸透流解析結果でも得られたようなボイリング（噴水、噴砂）は生じていた可能性はある。ただし、進行性破壊であるパイピングが生じた跡は認められず、堤防の基盤を破壊するような浸透現象は生じなかったものと考えられる。

以上より、五十嵐川の破堤原因は、越流による裏法面、法尻の洗掘が主要因であったと考えられる。

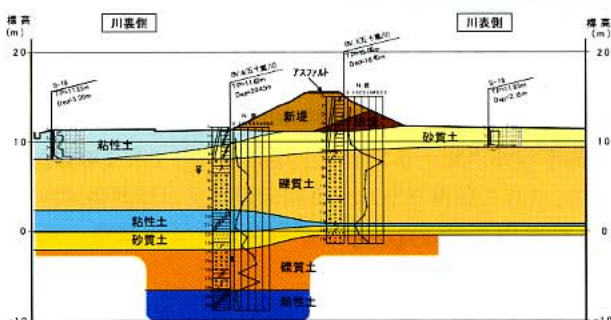
破堤箇所下流部の地質断面図を図2に示す。堤体は旧堤（明治10年頃施工）と新堤（昭和8年～12年頃施工）からなり、両者ともシルト質細砂～砂質シルトで構成されている。堤内地の基礎地盤の表層は、1～5 mの層厚で粘性土が分布し、川から離れるに従い層厚が厚くなる傾向を示している。その下位には、砂礫層が広く分布するが、破堤区間中央部から上流部の堤内地においては、砂礫層が薄くなり、欠如する箇所も存在している。

図2 地質断面図 (五十嵐川左岸破堤箇所下流部)

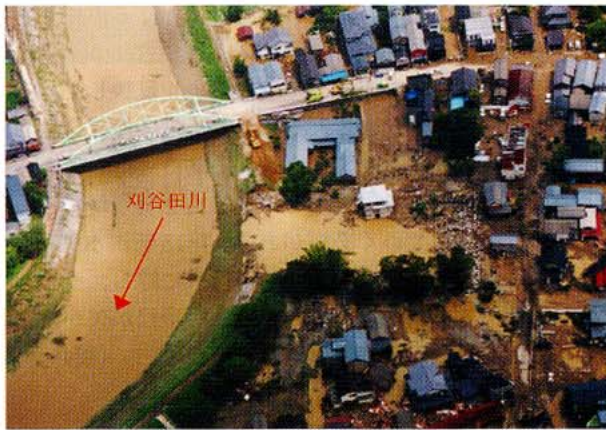
刈谷田川破堤箇所周辺の状況写真を写真6に示す。破堤箇所は河川湾曲部の外側で、堤内地は市街地となっている。破堤幅は約50 mであり、堤体部から堤内地にかけて大きな盆状の洗掘が見られ、最大で深さ約2 mとなっていた。目撃証言によれば、破堤前の越流深は最大30～40 cm程度であり、堤防は橋との取り付けの関係で裏法勾配が急であった箇所から欠け始め、下流側へ向かって進行していったとのことである。

- ① 表法面の侵食に対しては、周辺の護岸ブロックが侵食により破損していないこと、洪水時の流速による外力が、表法面を覆う張ブロックの滑動耐力を下回ることから、侵食が破堤を引き起こした可能性は低い。

写真6 刈谷田川破堤箇所周辺状況 (H16.7.14撮影)

- ② 越流による裏法面や法肩、法尻の洗掘に対しては、破堤箇所が最大で30 cm～40 cmに及ぶ越流水深となったこと、裏法勾配が変化している途中で他と比べて法勾配が急であったことに加え、解析では、越流水のせん断力が法面表層のせん断抵抗力を上回る結果が得られたことなどから、越流により洗掘されやすい状況にあった。
- ③ 雨水、河川水の浸透に伴う堤体のすべり破壊に対しては、堤体材料が雨水や河川水が浸透しにくい粘性土主体であること、河川水位の上昇が短時間に発生していることから、堤体にすべり破壊を発生させるような浸潤線の発達はなかったものと考えられる。また、基礎地盤浸透に対しては、層厚約6 m～9 mに及ぶ粘性土主体の地盤により構成されていることから、パイピングを起こすような浸透破壊が生じたとは考え難い。

以上より、刈谷田川の破堤は、五十嵐川と同様、越流による裏法面、法尻の洗掘が主要因であったと考えられる。(岡野 靖)

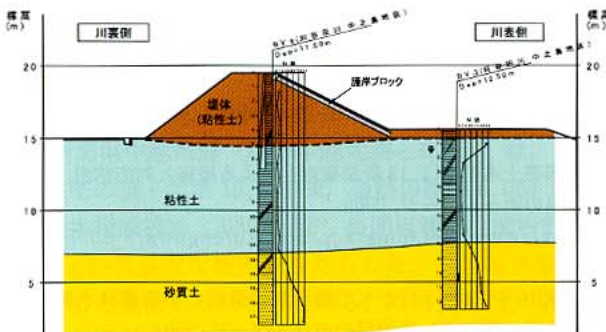
破堤箇所上流部の地質断面図を図3に示す。堤体および基礎地盤の表層約6～9 mは粘性土が分布し、その下位には砂質土が分布する土質構成となっている。

図3 地質断面図 (刈谷田川左岸破堤箇所上流部)

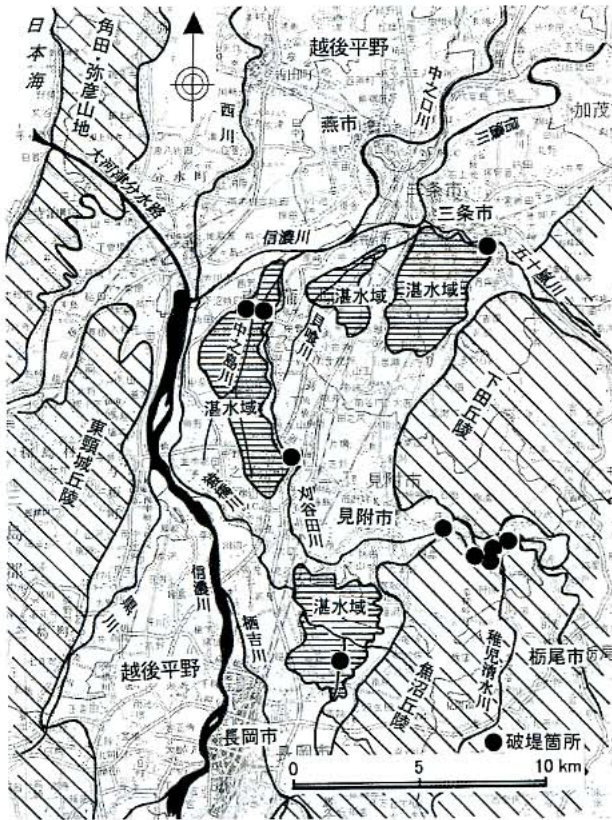
7・13水害で現れた湛水域は、奇しくも、越後平野の形成過程の中で最後まで残っていたこうした沼沢地・低湿地帯にはほぼ一致し、その光景はかつての越後平野の姿を髣髴とさせるものであった(図5)。そして、それらは、かつては遊水地としての機能を果たしてきたところでもあった。そのような遊水地が乾田化された今日、過去の経緯が忘れられ、住宅地などに変わっていたことも被害を大きくした一因と考えられる。

図5 平成16年7月14日時点(破堤の翌日)での湛水域
