# 新潟県中越大震災の被害の特徴と復興への課題

(社)新潟県地質調査業協会技術委員会\*

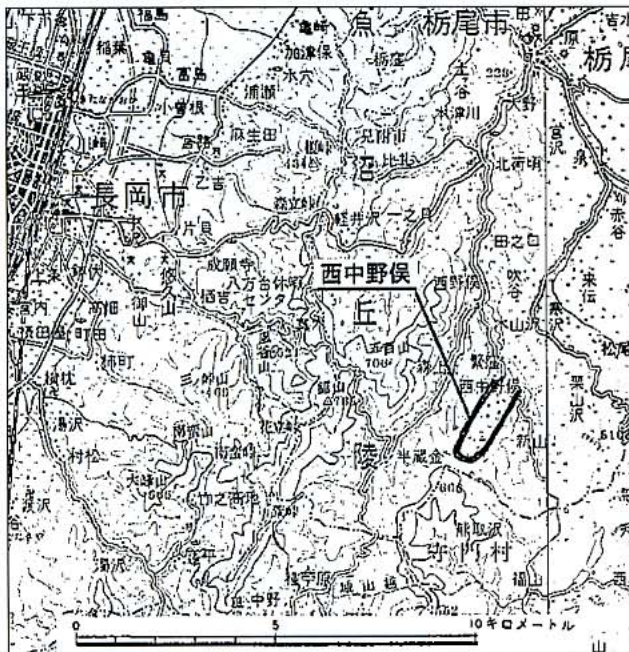
図7 位置図(国土地理院発行1/20万地勢図「新潟」長岡に加筆)

西中野俣地すべりは、本震の震央から約15 km北東側にあたる、栃尾市西中野俣地内に位置する(図1, 7)。規模は幅約1 km, 長さ約2 kmで、傾斜角5°以下の緩斜面が北東方向に標高を減じながら広がっている。斜面の傾斜方向に直交する方向に複数列の小丘が並んでおり、その間の低地に池が存在するなど、大規模な地すべり地形を示している(図8)。

地面の亀裂は緩斜面のほぼ全域で見られ、従来から想定された大規模地すべりの境界と一致したところもあった。このため、大規模地すべりが活動したのではないかと危惧された。しかし、被害はほとんどが引張性の現象によるもので、隆起や押し出し等の圧縮性の現象は認められなかった。また、いたるところで噴砂跡が見られ(写真10)、池を囲むような方向に伸びる亀裂も多く見られた。これらのことは、変状が地すべり活動によるものではなく、液状化・流動化によるものであると考えられる。
